## Granarolo : quand sécurité rime avec efficacité

### Problématique

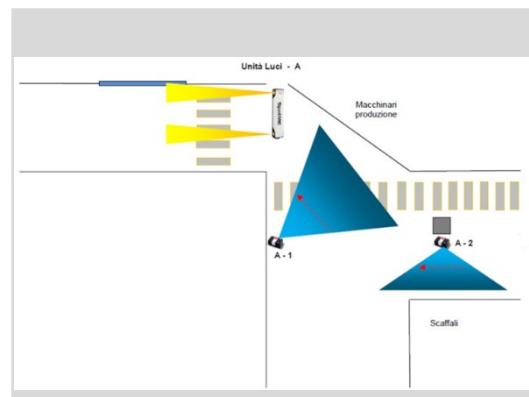
Plan des alertes et des capteurs

Pour que les caristes aient une meilleure visibilité dans les angles-morts et les intersections ou qu'ils soient alertés lorsque des objets mobiles circulent, des bornes lumineuses clignotantes ont été installées aux emplacements stratégiques.

Ces signalisations lumineuses sont connectées à des détecteurs de mouvements positionnés dans les zones aveugles.

Lorsqu'un objet s'approche d'un détecteur de mouvements, il est décelé et cela génère un signal envoyé aux bornes lumineuses. La borne lumineuse clignote et avertit les piétons arrivant du côté opposé à l'angle mort. Ceux-ci doivent alors adopter un comportement prudent.

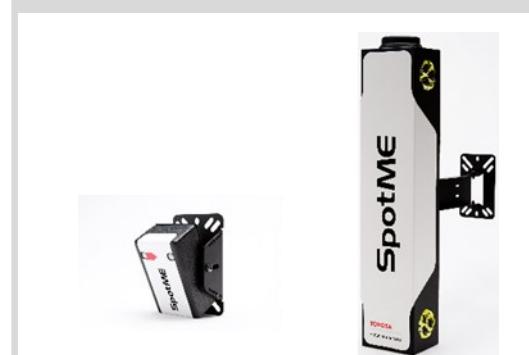
Capteur infrarouge et avertisseur lumineux
